# **NOTA TEHNICA**

## **CONSTATARE**

**OBIECTIV: GRINDA TRANSVERSALA  
– SARPARTA CLADIRE  
FACULTATEA MECANICA**

**BENEFICIARI: UNIVERSITATEA POLITEHNICA  
TIMISOARA**

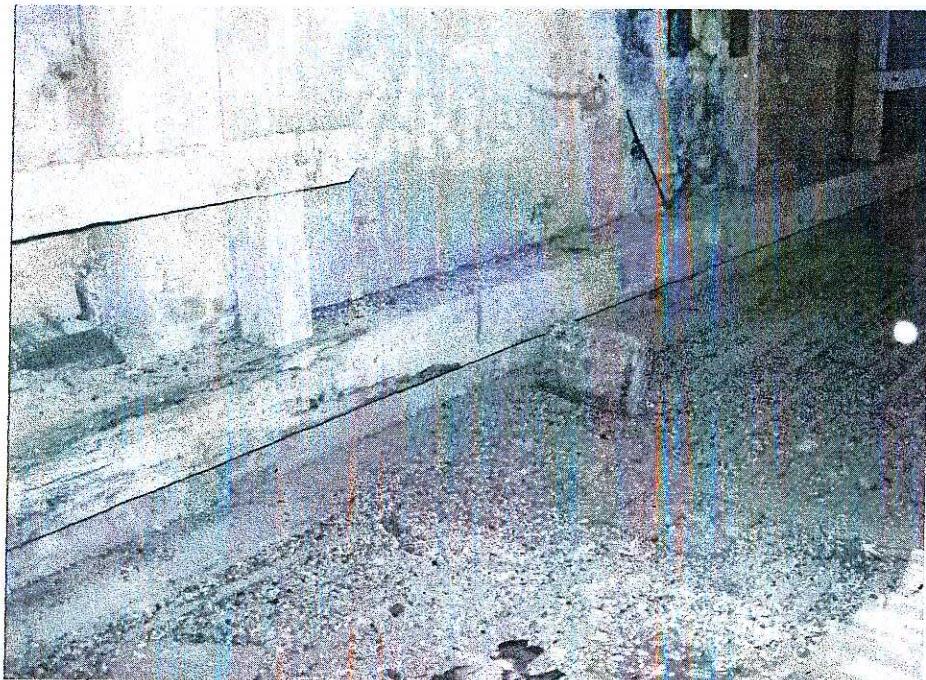
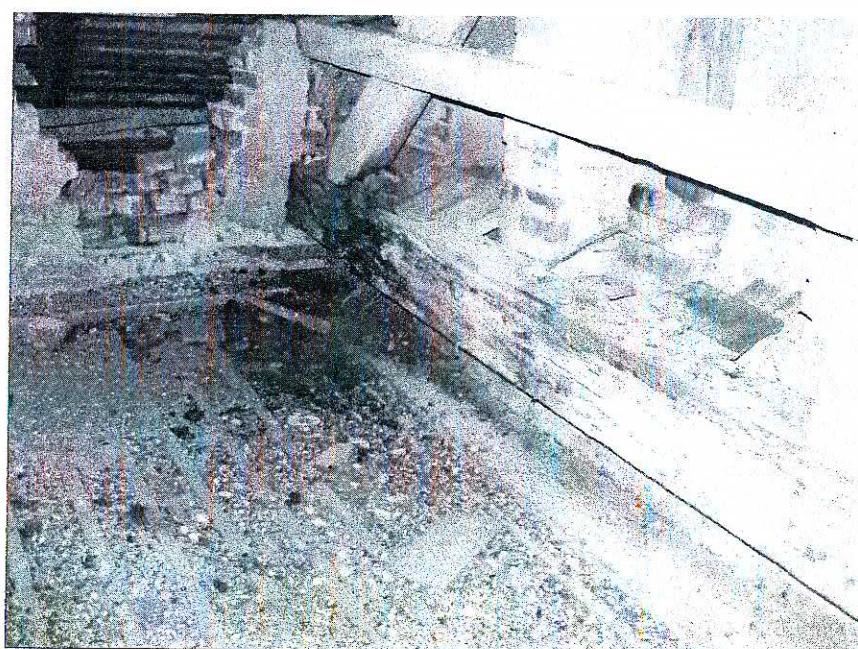
Exceptie face grinda transversala de la o ferma de calcan a acoperisului unde se constata o degradare totala a capatului in apropierea zidului exterior și in zona de rezemare a arbaretierului.

Cauza acestei degradari este patrunderea apei prin invelitoare și scurgerea ei in lungul arbaretierului cu mentinerea la contactul dintre cele doua elemente

- degradarea totala a zonei mentionate a grinzi transversale;
- deplasarea locala pe verticala a grinzi;
- desfacerea imbinarii ( contactului ) dintre arbaretier si grinda )

**Foto 1- GRINDA TRANSVERSALA CU ZONA  
DE CAPAT DEGRADATA**

- sprijinirea provizorie a grinzelor pe peretele constructiei printr-un distanter de lemn pentru stabilizarea grinzelor si impiedecarea eventualelor deplasari pe verticala
- asigurarea conlucrarii provizorii dintre grinda si arbaretrier cu un cleste din dulapi sau cu o piesa metalica

**Pentru refacerea capatului de grinda** se recomanda placarea laterala a grinzelor pe cele doua fete cu profile U ( cu inaltime egala cu inaltimea grinzelor ) si pe lungime , pana in zona sanatoasa care sa depaseasca zona degradata cu min. 1,0 m . Profilele vor fi legate intre ele cu buloane ( la max 20 cm ) sau cu placute metalice sudate ( se recomanda folosirea buloanelor pentru evitarea sudurii la fata locului ) .

**Refacerea legaturi intre arbaretrier si grinda** pentru descarcarea eforturilor se recomanda a fi facuta cu tesirea capatului arbaretrierului si fixarea lui cu o corniera transversala prinasa pe profilele metalice

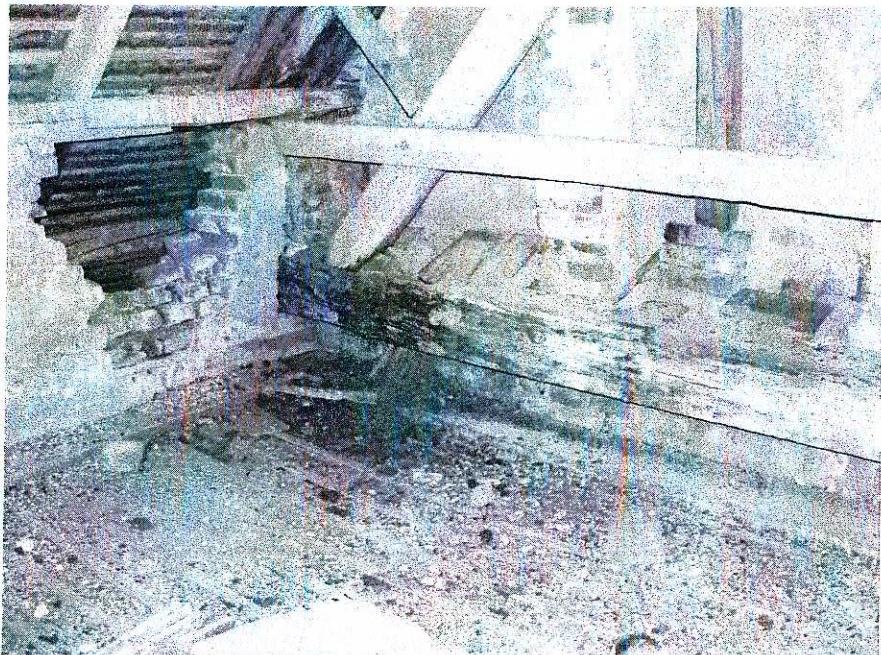
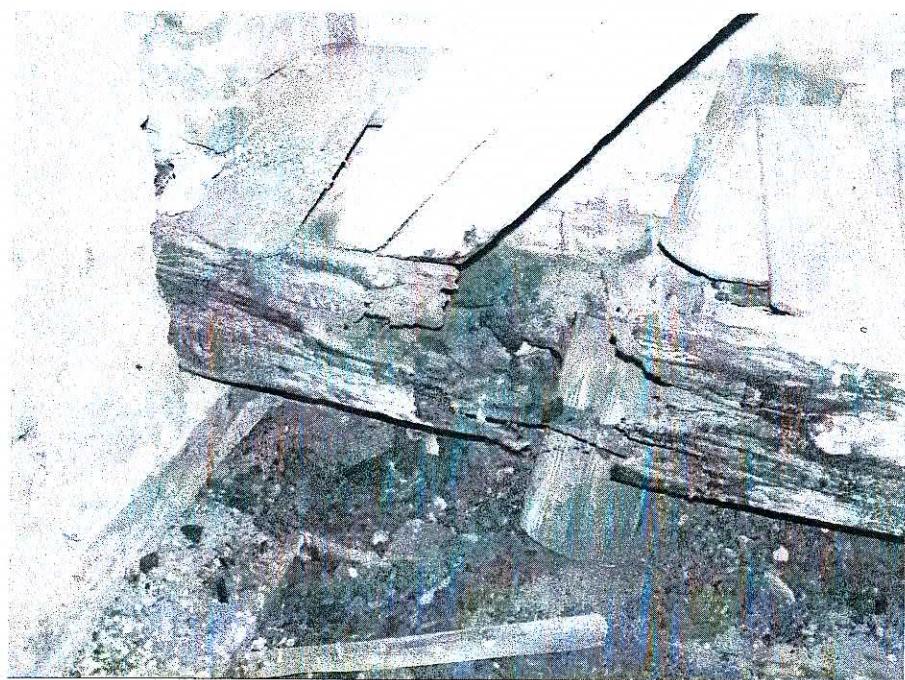
**Foto 2- DETALIU DEGRADARE**
