ROLUL TRATAMENTELOR DUPLEX ÎN CREȘTEREA REZISTENȚEI LA CAVITAȚIE A OȚELURILOR PENTRU APARATURA SISTEMELOR HIDRAULICE

Teză de doctorat – Rezumat
pentru obținerea titlului științific de doctor la
Universitatea Politehnica Timișoara
în domeniul de doctorat Ingineria Materialelor

autor ing. Ghera Cristian
conducători științifici Prof.univ.dr.ing. Ion Mitelea
Prof.univ.dr.ing. Ilare Bordeășu
Timișoara 2017

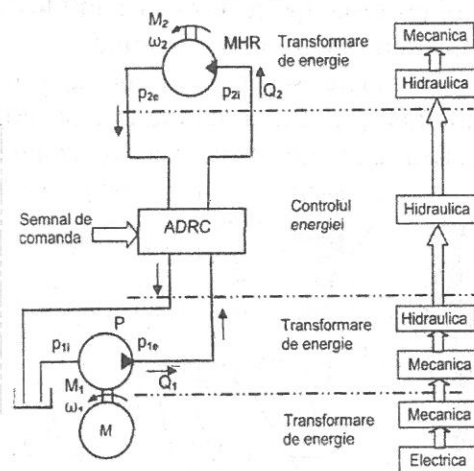
Fig.1.2. Transformarea energiei în sistemele hidraulice de acționare, de tip hidrostatic

Sistemele hidraulice de tip hidrostatic [2, 8] conform fig.1.2, au rolul de a transforma prin intermediul aparatelor hidraulice, energia electrică sau mecanică (produsă în general de motoare tipizate) în energie hidraulică (sub formă de lichid sub presiune), de a o controla și distribui la punctele de interes, și de a o reconverti în energie mecanică, la parametrii necesari.

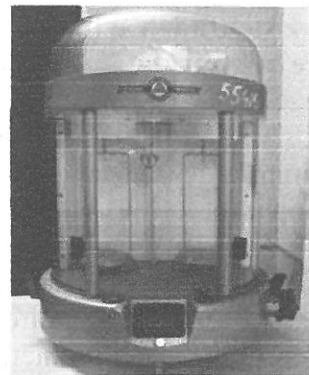
Fig.2.2. Balanța analitică tip Zatkłady Mechaniki Precyzyjnej WPI

Pierderile masice s-au determinat prin cântărire pe balanța analitică cu precizie de 10⁻⁵ g, fig.2.2, iar măsurătorile de rugozitate le-am realizat cu ajutorul rugozimetrului digital marca Mitutoyo.

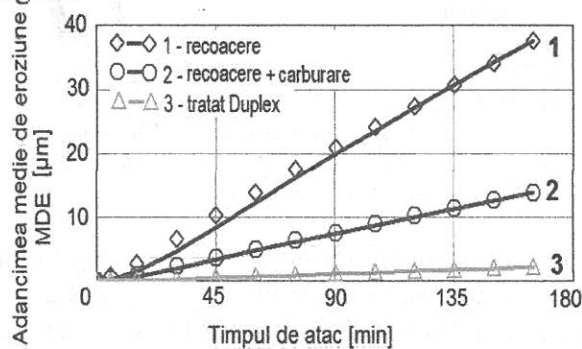
Fig.3.2. Comparații ale variației adâncimii medii de eroziune cu durata atacului cavitațional, specifice celor trei regimuri de tratament

Testele de cavitație, desfășurate conform cerințelor normativului ASTM G32-2010, în urma cărora au fost ridicate curbele caracteristice specifice: adâncimea medie cumulată de pătrunderii eroziunii MDE(t) fig.3.2, respectiv viteză de pătrundere a eroziunii MDER(t) fig.3.3

Din evoluțiile acestora se observă faptul că aplicarea tratamentului Duplex de carburare, urmată de călire de suprafață prin curenți induși de înaltă frecvență și de revenire la temperatură joasă, favorizează o reducere a vitezei de eroziune prin cavitație de cca. 17 ori comparativ cu starea recoaptă și de cca. 6 ori comparativ cu starea carburată.

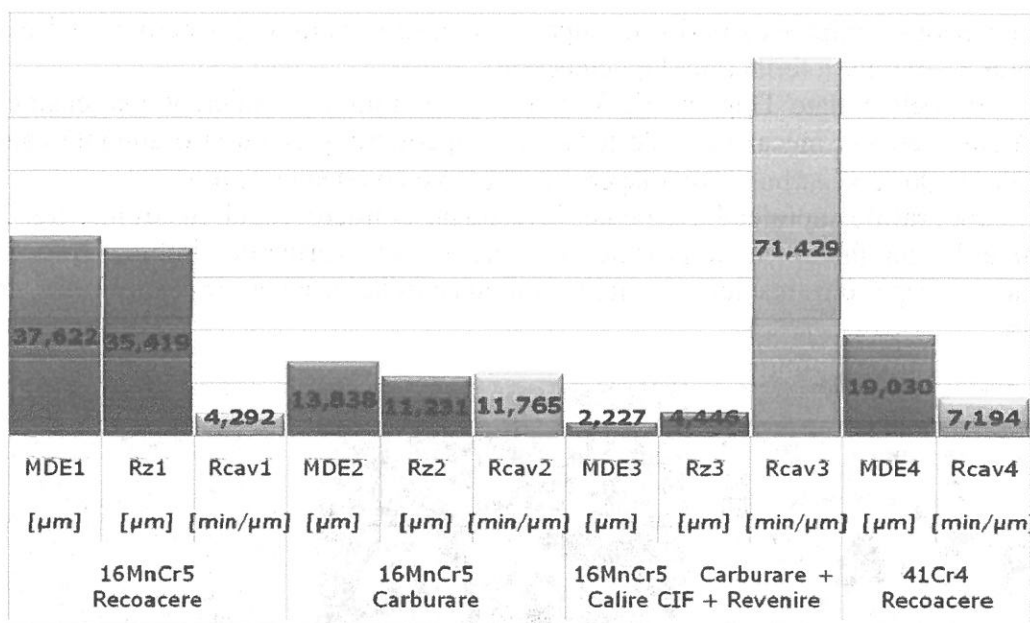
Fig.3.4. Variația parametrilor distrugerii prin cavitație funcție de tratamentul aplicat

În histograma din fig. 3.4 sunt comparați principalii parametrii cavitaționali ai probelor aflate în diferite stări de tratament, cu cei ai oțelului etalon 41Cr4.

Astfel după parametrul R_{cav} , cea mai mare rezistență la cavitație este realizată prin tratamentul duplex (carburare + călire CIF+revenire): de circa 17 ori mai mare decât cea înregistrată pentru starea recoaptă și de circa 6 ori față de cea obținută pentru starea carburată.

Față de parametrii oțelului etalon 41Cr4, cu excepția stării recoapte, care are o rezistență inferioară (cu circa 97 % după valorile lui MDE și cu circa 68 % după valorile lui R_{cav}), prin tratamentele de carburare și cel duplex, se realizează creșteri importante, după cum urmează:

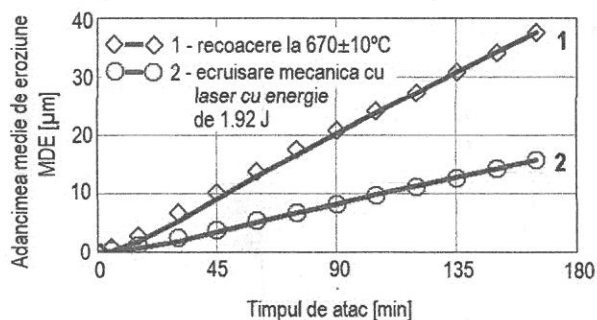
Curbele caracteristice fig.4.4 și 4.5, scot în evidență o micșorare a valorii vitezei de pătrundere a eroziunii comparativ, cu strea recoaptă, și o stabilizare a acesteia la valori maxime, alură caracteristică materialelor cu duritate ridicată.

Fig.4.4. Variația adâncimii medii de eroziune cu timpul de atac

Fig.4.5. Variația vitezei de pătrundere a eroziunii cu timpul de atac

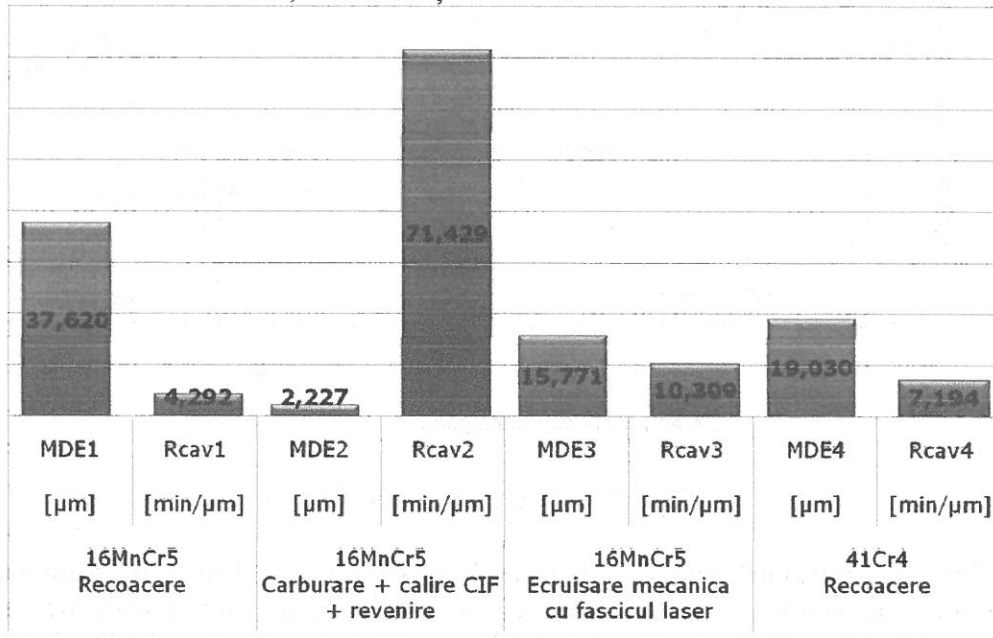
Fig.4.6. Variația parametrilor distrugerii prin cavitație funcție de tratamentul aplicat

Aceste beneficii se observă și din histograma alăturată fig.4.6, în care sunt comparați principalii parametri caracteristici ai rezistenței la cavitație MDE și R_{cav}, pentru tratamentele descrise anterior, cu cei ai oțelului etalon 41Cr4.

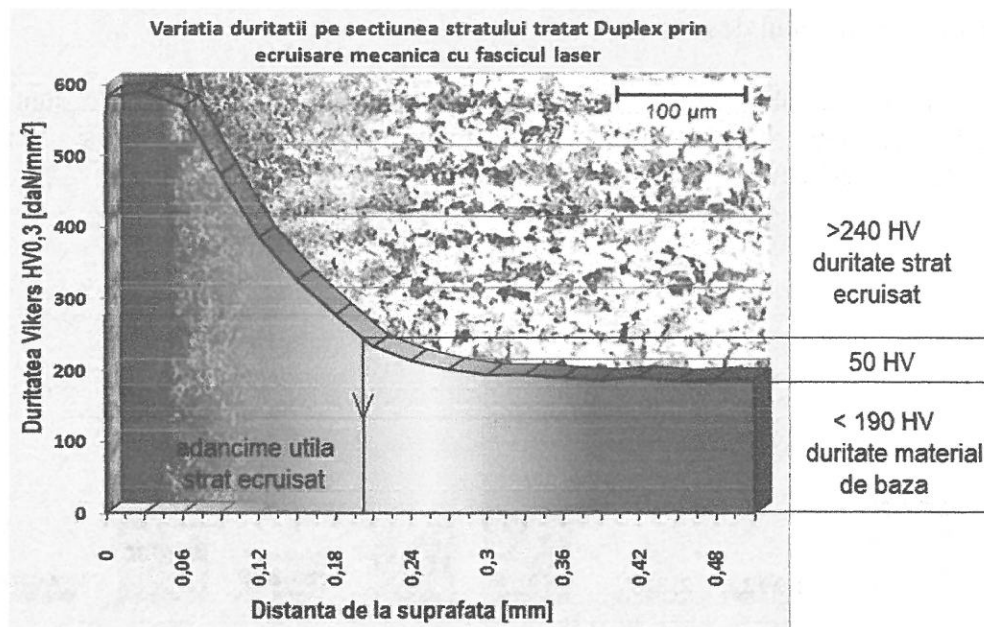
Fig.4.9. Curba gradient de duritate

Măsurătorile de duritate pe secțiunea stratului durificat (fig.4.9.), indică creșteri ale valorii în zona marginală de până la 560 - 597 daN/mm², care scad treptat până la valoarea duriității miezului, pe o adâncime de cca 0.2 mm.

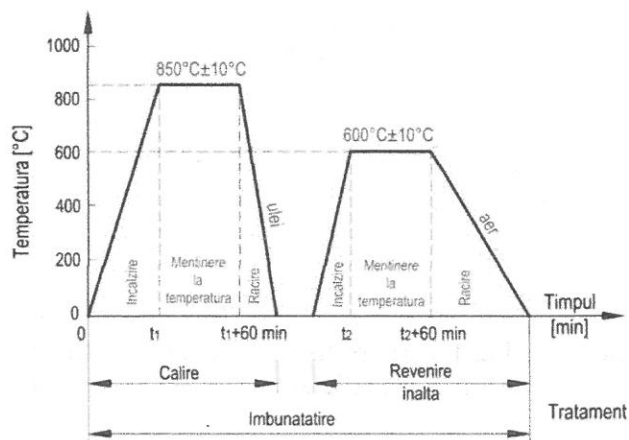
Fig.5.1. Ciclograma tratamentului termic de îmbunătățire

Înainte prelucrărilor mecanice, materialul a fost supus unui tratament termic de recoacere, urmat de un tratament termic de îmbunătățire, conform ciclogramei din fig.5.1.
