**TEHNICI DE OPTIMIZARE A REZISTENȚEI LA EROZIUNE PRIN CAVITAȚIE A
UNOR ALIAJE Cu-Zn ȘI Cu-Sn**

Teză de doctorat – Rezumat
pentru obținerea titlului științific de doctor la
Universitatea Politehnica Timișoara
în domeniul de doctorat Inginerie Mecanică

autor ing. Iosif LAZĂR

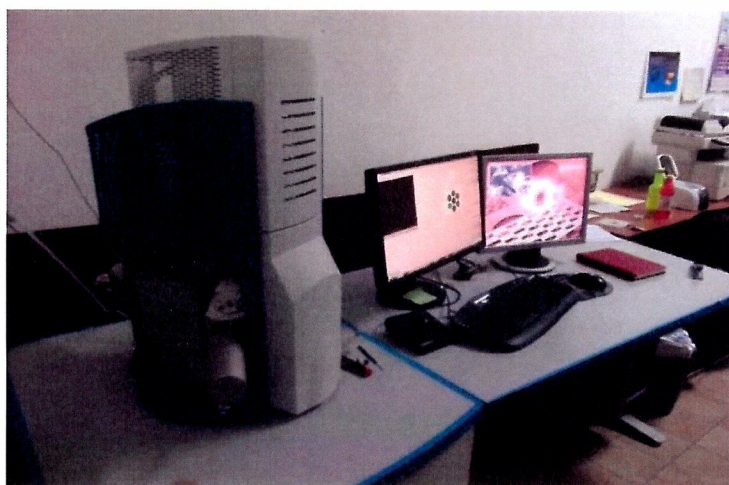
Fig.2.11 Microscopul electronic cu baleiaj TESCAN VEGA 3 LMU Bruker EDX Quantax

La finalul celor 165 minute de expunere la cavitația vibratoare, probele sunt investigate din punct de vedere al morfologiei structurii distruse prin eroziunea cavitației, la microscopul electronic cu baleiaj TESCAN VEGA 3 LMU Bruker EDX Quantax, fig.2.11, care, prin dispersia în energie a razelor X (EDX), permite identificarea proporției elementelor chimice existente în probele testate, funcție de natura constituienților structurali și de zona investigată.

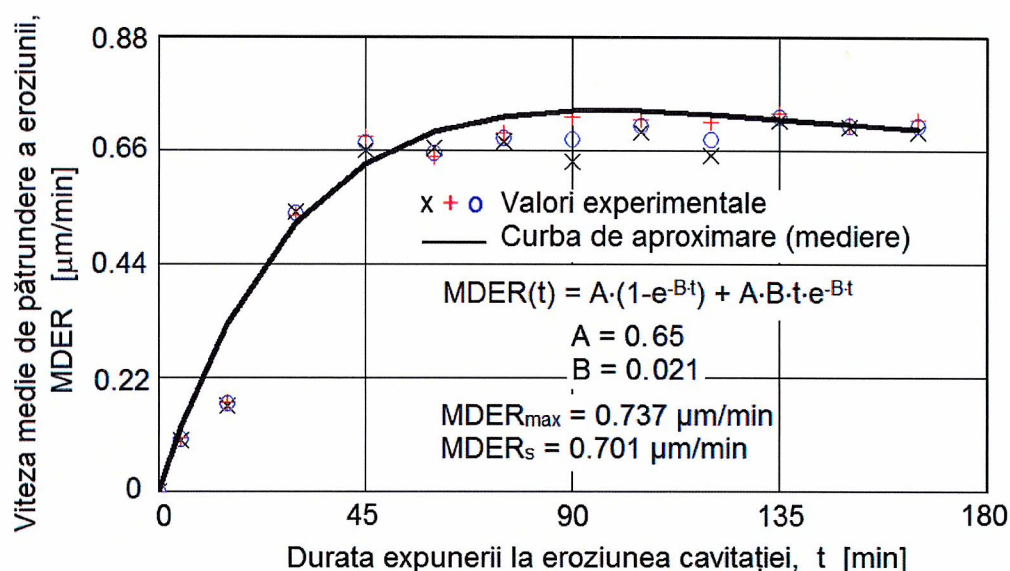
Fig.3.15 Evoluția vitezei medii de pătrundere a eroziunii cu durata cavitației

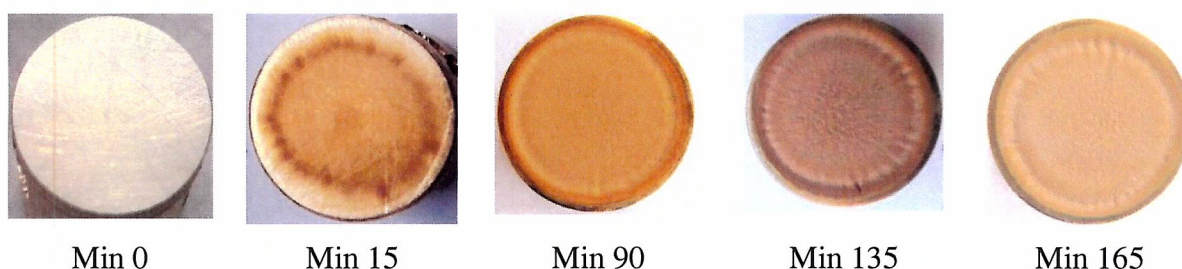
Modul de degradare a structurii suprefețelor, prin generarea de fisuri, ciupituri/pittinguri și caverne, cu mici diferențe față de cel specific alamei CuZn39Pb3, în timpul expunerii la cavitația vibratoare, este sugerat de imaginile obținute prin fotografiere cu aparatul Canon, din fig.3.17 și 3.18, respectiv imaginea microscopică din fig.3.19.

Fig.3.17 Evoluția suprafeței erodate cu durata cavitației (Proba 2)

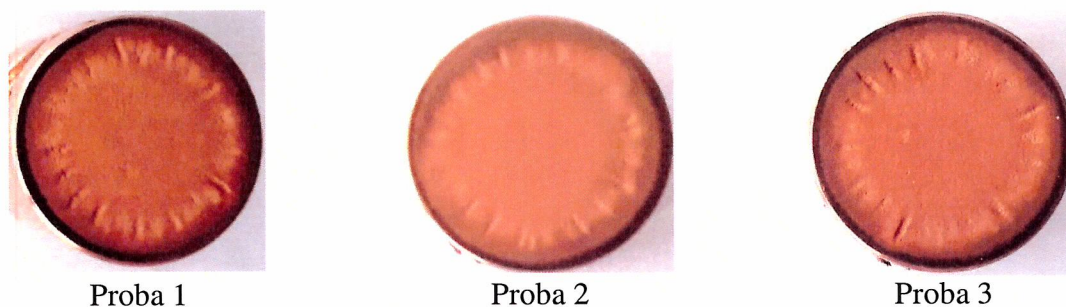
Fig.4.33 Imagini macroscopice (înregistrări aparat Canon A480) ale suprafețelor erodate prin cavitație vibratoare, timp de 165 minute

Efectul tratamentului termic de călire de la 800°C și revenire la 600°C , asupra comportării și rezistenței alamei CuZn39Pb3 la eroziunea cavitației, este evidențiat și de evoluția degradării în ariile suprafețelor expuse, ale celor trei probe, conform imaginilor fotografice din fig.4.32 și 4.33, dar și de imaginea SEM din fig.4.34.

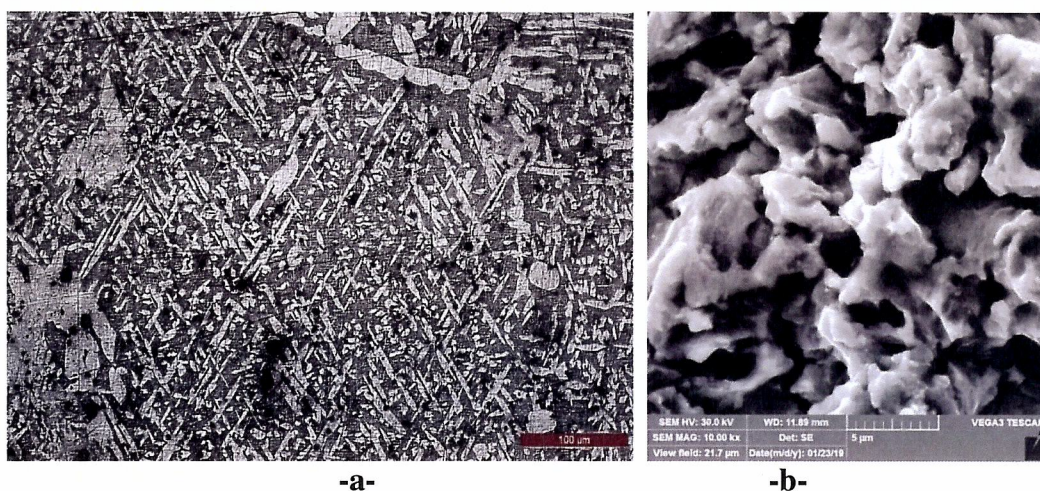
Fig.4.37 Imagine microscopică (a) și imagini SEM (b), după 165 minute de expunere la cavitație

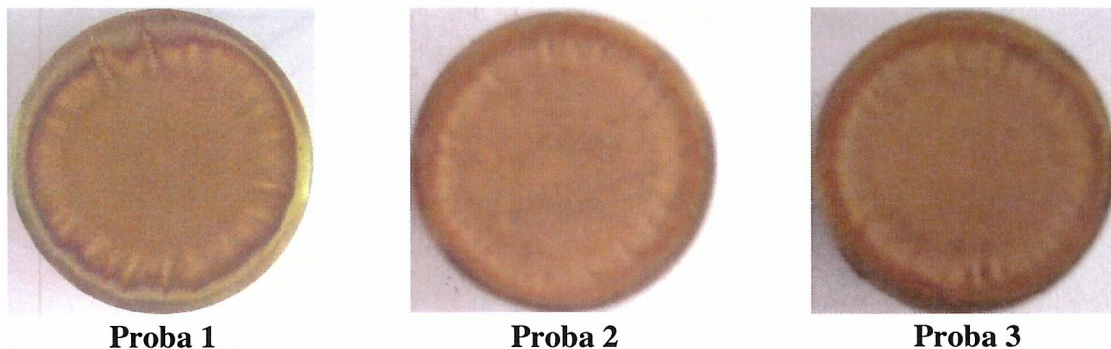
Fig.4.48 Imagini macroscopice (înregistrări aparat Canon A 480) ale suprafețelor erodate prin cavitație vibratoare, timp de 165
