EVALUAREA VULNERABILITĂȚII SEISMICE A CLĂDIRILOR ISTORICE DIN ZIDĂRIE SOLICITATE LA ACȚIUNI SEISMICE DE SUPRAFAȚĂ

Teză de doctorat – Rezumat pentru obținerea titlului științific de doctor la Universitatea Politehnica Timișoara în domeniul de doctorat Inginerie Civilă și Instalații

autor ing. Nicola CHIEFFO

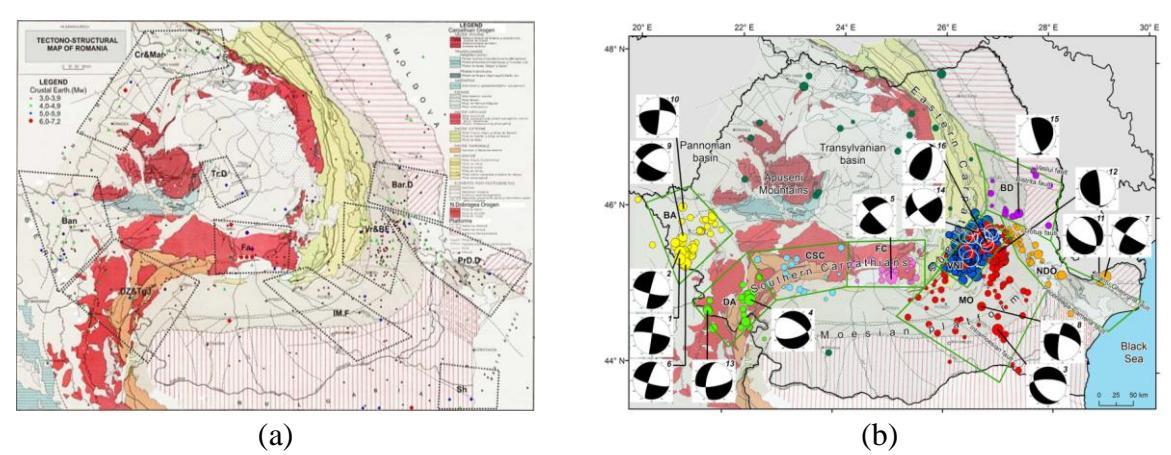
Figura 1: Plăcile tectonice din Romania (a) și zonele epicentrale (b)[25].

Capitolul trei tratează în prima fază aspectele generale ale activității seismice in Romania si regiunea seismica Banat. Astfel, în Fig. 1, sunt prezentate plăcile tectonice și zonele epicentrale [25].

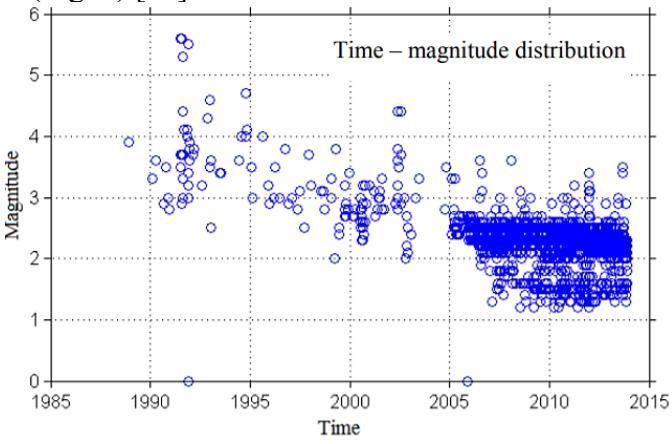
Figura 2: Magnitudinea cutremurelor care au avut loc între anii 1988 și 2015 [26].

Teza de doctorat se concentrează pe zona seismică Banat, zona caracterizată printr-o rețea densă de falii seismice. Hipocentrele din această zona au fost estimate la adâncimi ce variază intre 5 km și 33 km [145]. In zona seismica Banat sunt definite trei zone cu seismicitate diferită, respective zona Sânnicolau Mare-Arad, zona Banloc-Voiteg, zona Oravița, pe baza distribuției cutremurelor care au avut loc cu magnitudinea Mw> 5,3 într-o perioadă cuprinsă între anii 1990 și 1995 (Fig. 2) [26].

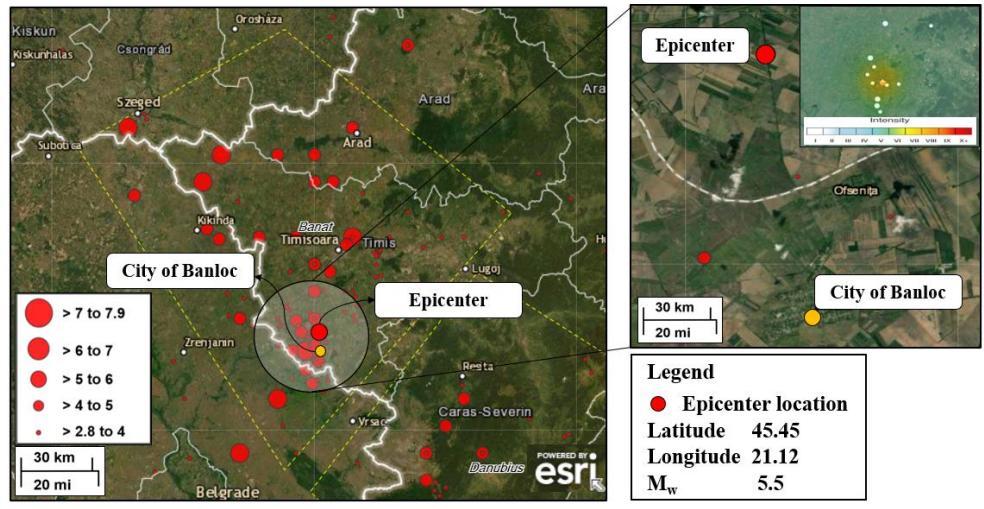
Figura 3: Identificarea geografică a evenimentului seismic are a avut loc în Banloc la 07-12-1991 [28].

Cutremurul ce a avut loc la Banloc în 07-12-1991 la o adâncime focală de 9 km, a avut magnitudinea de 5,5 pe scara Richter, si a constituit scenariul seismic de referință pentru evaluarea avariilor structurale. Distanță intre amplasament și epicentru a fost de 7 km. Intensitatea cutremurului a fost de VII-VIII conform scalei de intensitate Mercalli (MCS), conform Fig. 3 [28].

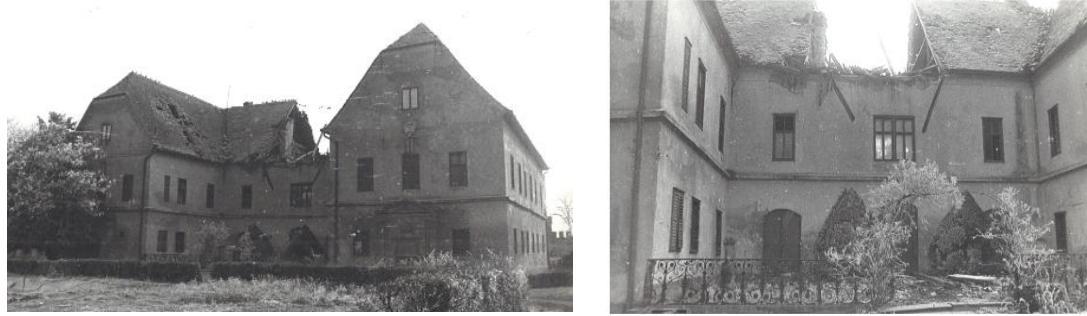
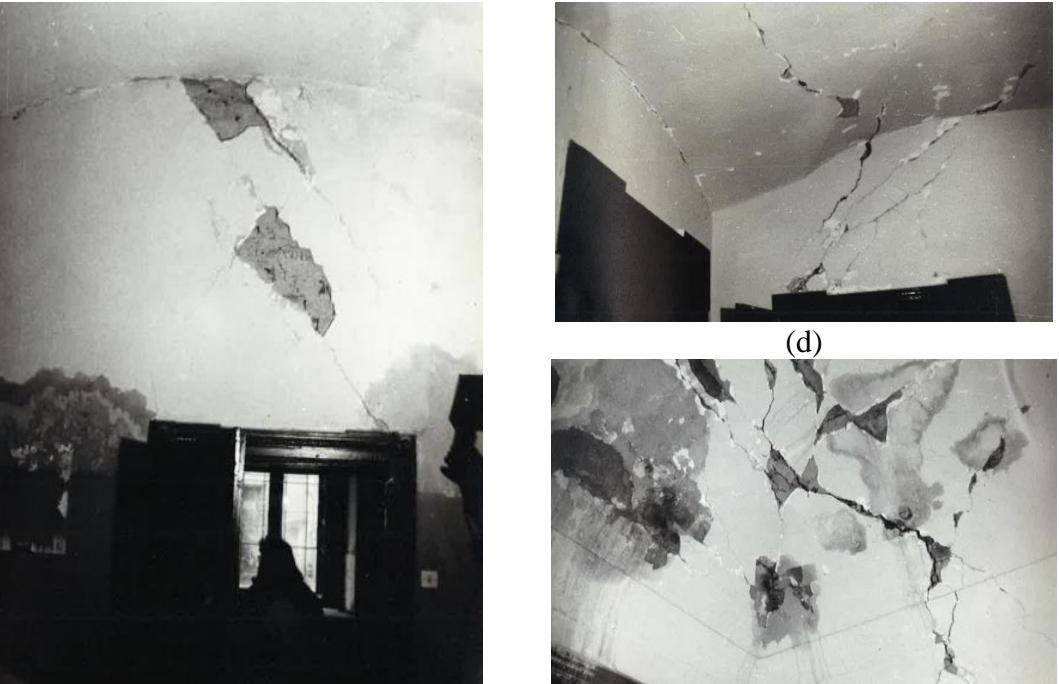
(a) – Fațada nordică

(b) – Fațada nordică (vedere din curtea interioară)

(c) avarii etajul I (e) avarii bolti la etajul I Figura 4: Avarii identificate la Castelul Banloc după cutremurul din 1991 [29].

In capitol se prezinta in mod detaliat avariilor produse in urma evenimentului seismic. Fiind un seism de suprafață, componenta seismică verticală a produs în acest caz un nivel de avariere al clădirii ridicat, în special in elementele portante orizontale: arce, bolti, planșee. Ulterior, odată cu apariția componentelor orizontale ale seismului, avarierea s-a extins și la pereții portanți (Fig. 4) [29].

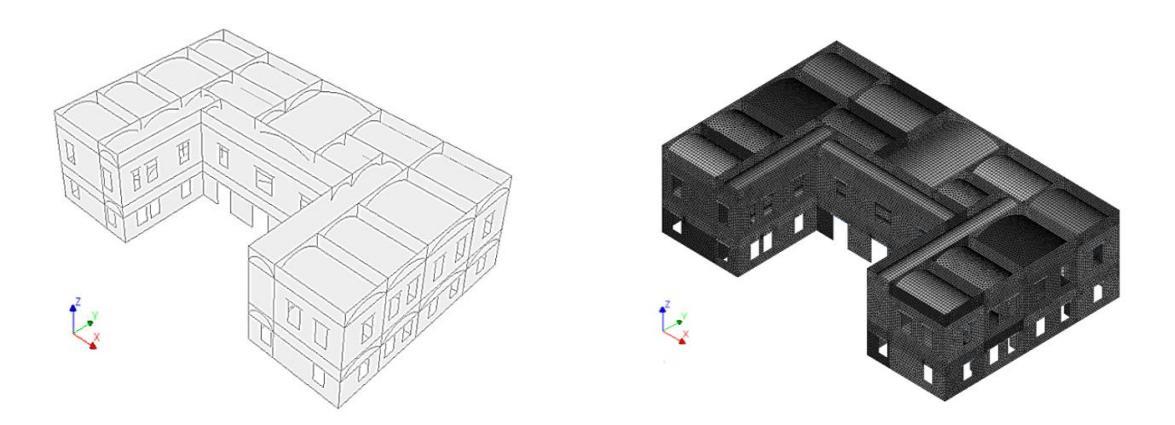
Figura 5: Discretizarea Castelul Banloc in analiza dinamica neliniara

Analiza răspunsului seismic al clădirii clădirii a fost realizata cu programul de analiza dinamica neliniara DIANA FEA [30]. Analiza clădirilor istorice din zidărie reprezintă o problemă complexă care depinde de numeroși factori care pot influența în mod semnificativ rezultatele obținute. Această problemă este rezolvata luând în considerare două aspecte principale, precum (i) simplificarea modelului geometric și (ii) idealizarea proprietăților fizico-mecanice ale materialelor. Discretizarea utilizata in analiza numerica neliniara a Castelului Banloc este prezentata în Fig. 5. Discretizarea structurii s-a realizat cu elemente de suprafață interconectate in 255000 de noduri.

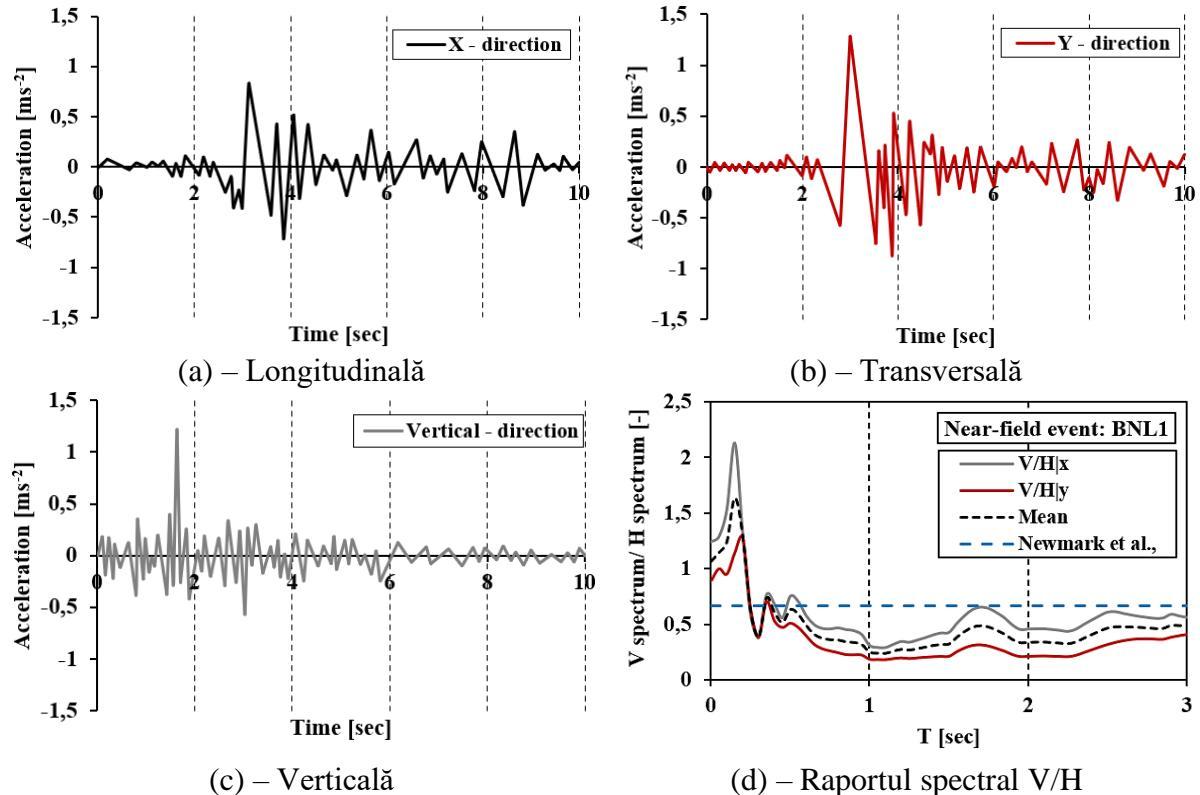
Figura 6: Componentele acțiunii seismice (a-c) și (d) Rapoarte spectrale intre componentele verticale si orizontale ale seismului

Analiza dinamică neliniară s-a realizat pe baza accelerogramele înregistrate ale cutremurului Banat-Voiteg din anul 1991. Analiza dinamica neliniara a fost realizata pentru o perioada de timp de 10 secunde [31]. In figura 6, sunt reprezentate grafic raporturile spectrale V/H ale accelerațiilor în cele două direcții X și Y si componentele accelerațiilor după cele 3 direcții. Particular pentru seismele aproape de sursa din Banat, raportul intre valoarea maxima a componentei verticale si a componentei orizontale este mai mare de 1, depășind limita de 2/3 observata de Newmark și Hall [32] (fig. 6).

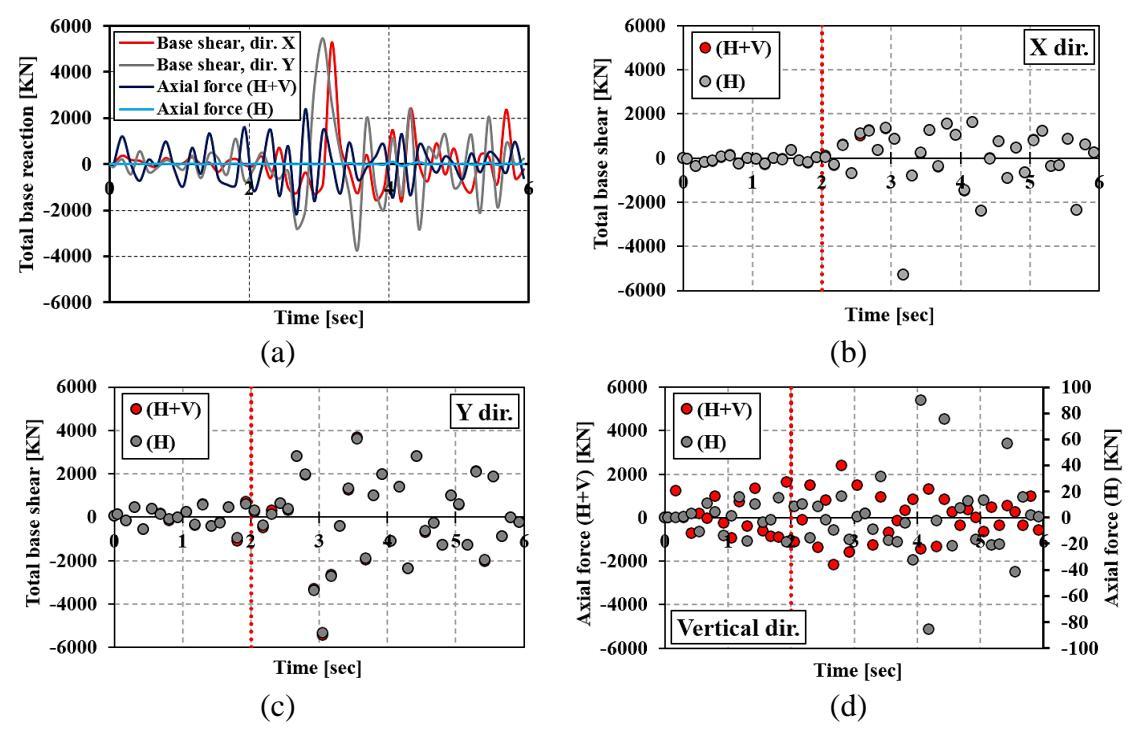
Figura 7: Analiza comparativă a forțelor tăietoare de baza si a forțelor axiale pentru cele două scenarii seismice analizate

În primul rând, au fost analizate rezultatele analizei statice si dinamice, ținând cont de scenariile menționate mai sus pentru a evidenția mai bine influența componentei verticale a seismului (VGM) Fig. 7 [33-37]. Particularizând rezultatele obținute s-a observat ca prezența componentei verticale a produs o variație semnificativă a forțelor axiale in pereți comparativ cu scenariul in care aceasta componentă a fost neglijată [scenariul (H)]. Se observa ca la t=1,68 sec, care corespunde vârfului de accelerație verticală, valoarea forței axiale pentru scenariu (H+V) a fost mai mare decât scenariul corespunzător (H) [33].

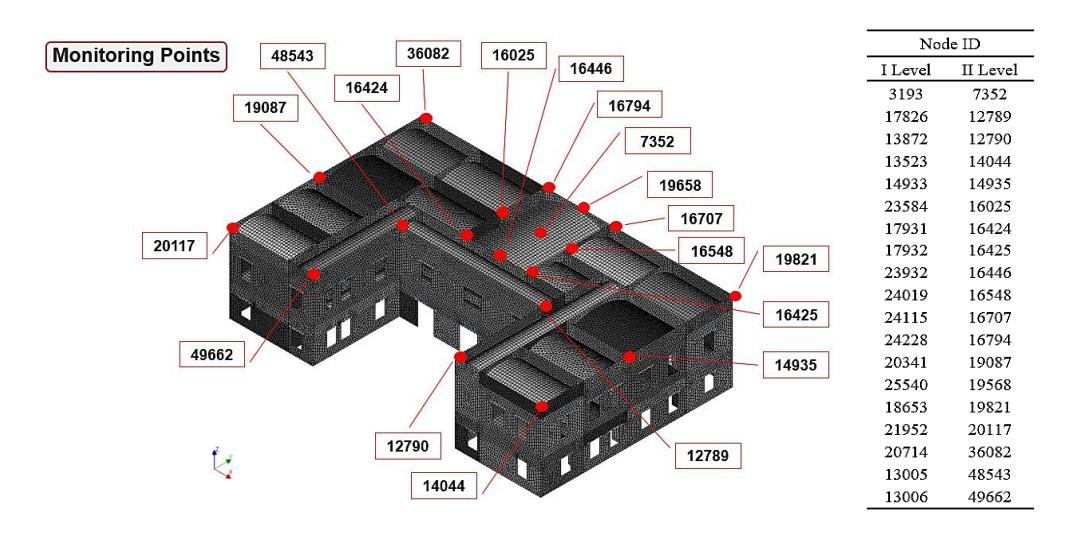
Figura 8: Puncte de monitorizare selectate pentru clădirea studiului de caz.

Influenta componentei seismice verticale asupra structurii a fost analizata si din punct de vedere al deplasărilor. Au fost selectate 38 de puncte de monitorizare, 19 pentru fiecare etaj. Fig.8 prezinta punctele de monitorizare ale celui de-al doilea nivel. Punctele de monitorizare de la parter sunt amplasate similar.

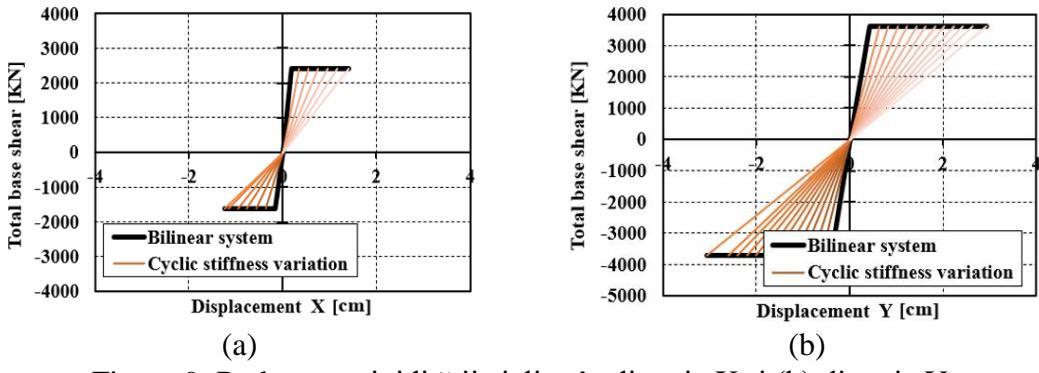
Figura 9: Reducerea rigidității ciclice în direcția X și (b) direcția Y.

de siguranță al sistemului structural și a capacitații de disipare a energiei seismice. Degradarea rigidității structurii a fost calculată utilizând ecuația 1 [38]:

$$K_{i} = \frac{|+F_{\max,i}| - |-F_{\max,i}|}{|+\Delta_{\max,i}| - |-\Delta_{\max,i}|}$$
(1)

unde: $F_{max,i}$ este valoarea absolută a forțelor laterale la vârf și $\Delta_{max,i}$ reprezintă valoarea absolută corespunzătoare deplasărilor orizontale pozitive și negative asociate ciclului i. Rezultatele au fost prezentate în Fig. 9

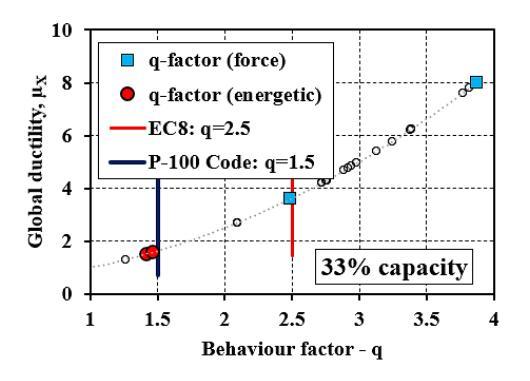
Figura 10: Relația ductilitate de deplasare-factor de comportare pentru un gard de disipare a energiei seismice de 33%

Fig. 10 prezintă grafic variația ductilității de deplasare - factorul de comportament, pentru un grad de disipare a energiei seismice de 33% .

Analizele prin metode bazate pe forte au indicat valori minime ale factorului de comportare q=2.50, in timp ce prin metode energetice s-a determinat o valoare minima q=1.50.

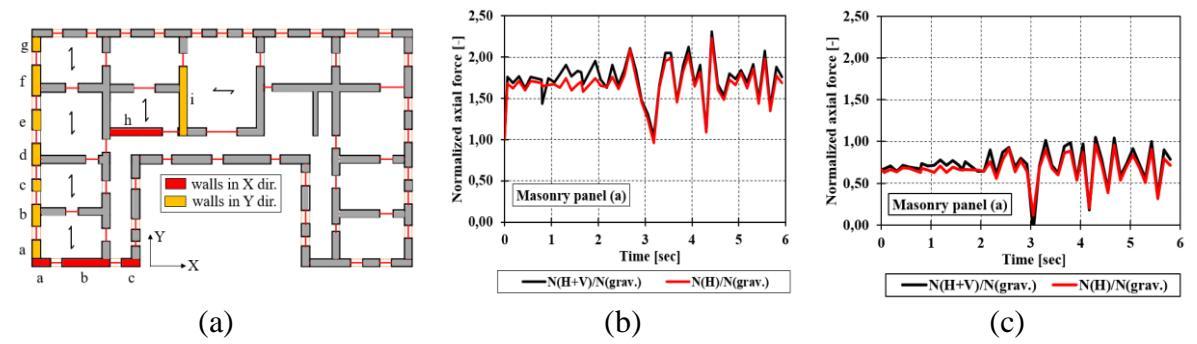
Figura 11: Evoluția in timp a valorii forței axială normalizată în cazul unui eveniment seismic pentru pereții de zidărie în direcțiile X (a) și Y (b).

In teza se prezinta comparativ variația forțelor axiale în pereții selectați pentru cele doua scenarii seismice (Fig. 11) [33].

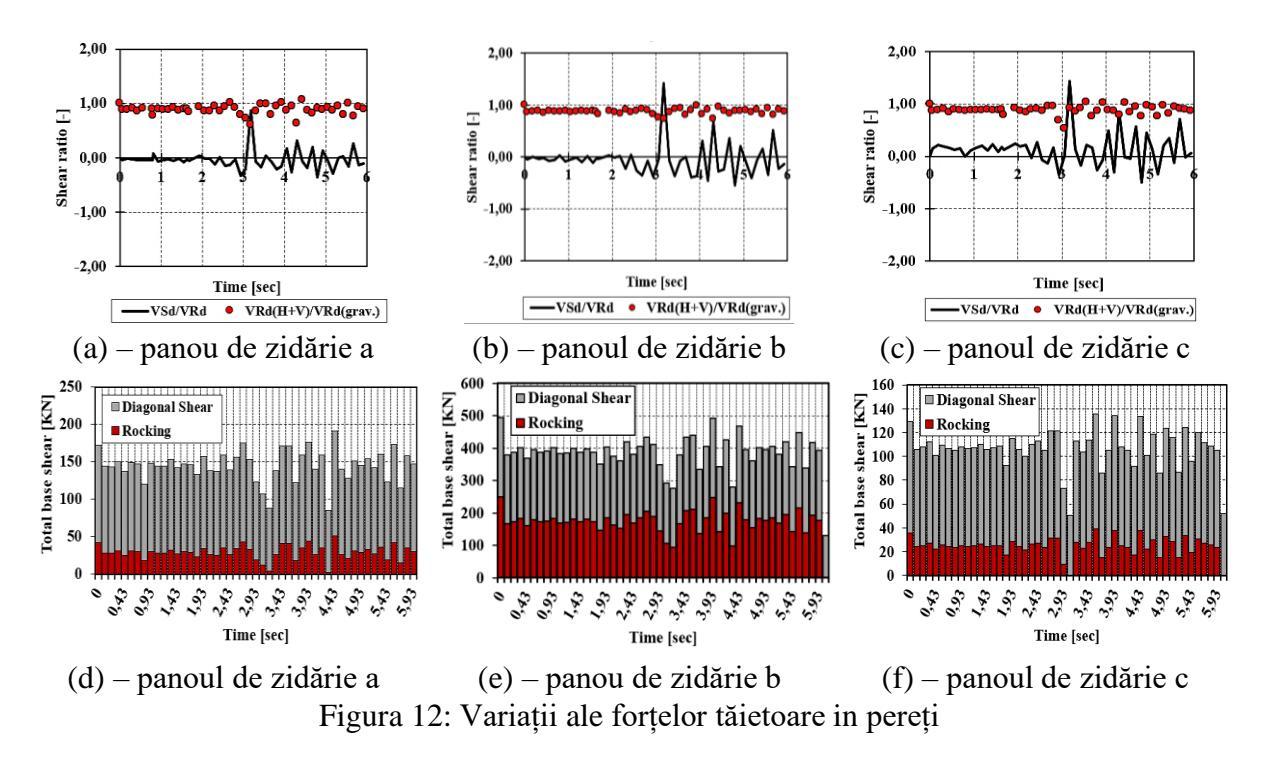
Rezultatele indica faptul că accelerația seismică verticală în primele două secunde nu produc fisuri diagonale de forfecare. Ele apar după 2 secunde, odată cu apariția componentelor seismice orizontale. [Fig. 12 (d-f)].

In Fig. 12, sunt evidențiate variațiile forțelor tăietoare în pereți pentru cele doua scenarii seismice.

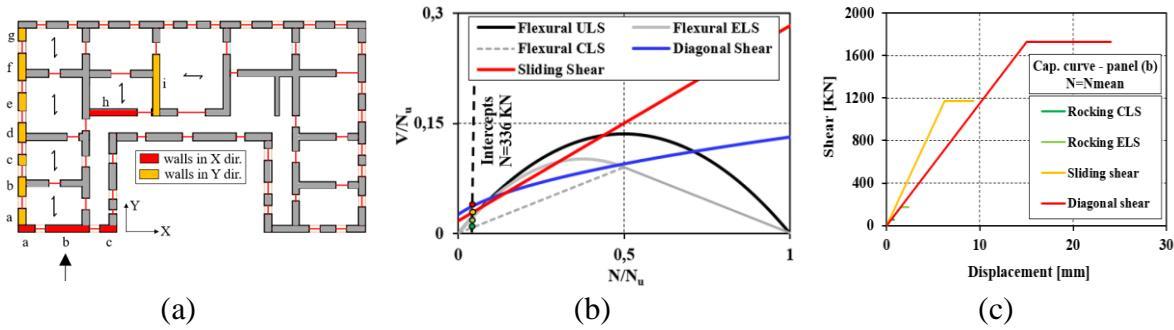
Figura 13: Modurile de cedare in planul pereților si curbele de capacitate.

Modurile de cedare identificate ale pereților solicitați seismic in planul lor sunt prezentate in figura 13.

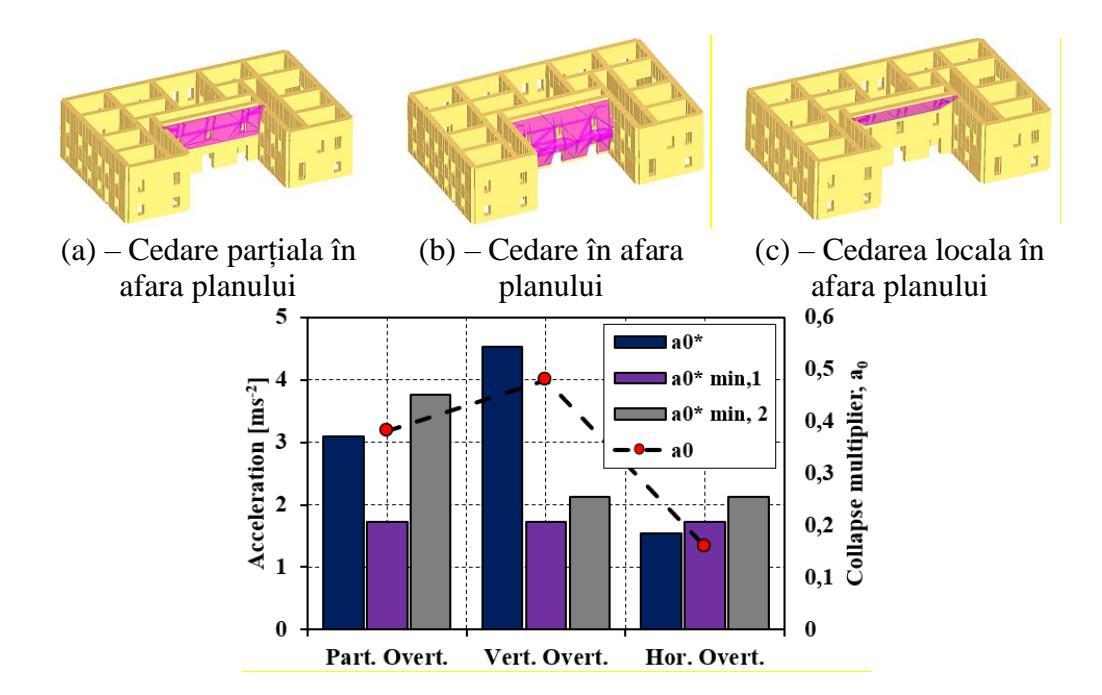
Figura 14: Mecanisme de cedare in afara planului. Valorile multiplicatorului a₀, de activare a mecanismelor de cedare in afara planului pereților

Fațada de nord a fost analizată deoarece a înregistrat mecanisme de cedare în afara planului după cutremurul din Banat-Voiteg. Mecanismele posibile de cedare au fost analizate utilizând programul de calcul neliniar 3Muri [46] si sunt prezentate în Fig. 14.

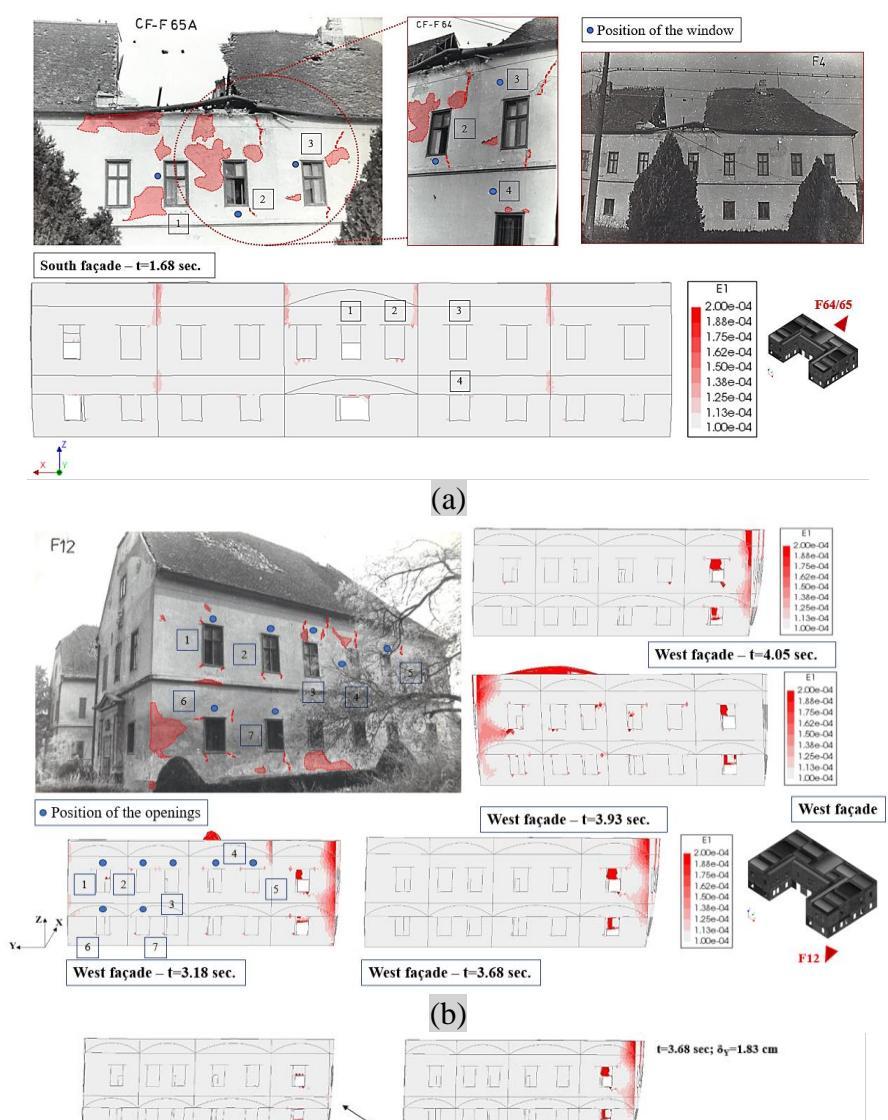
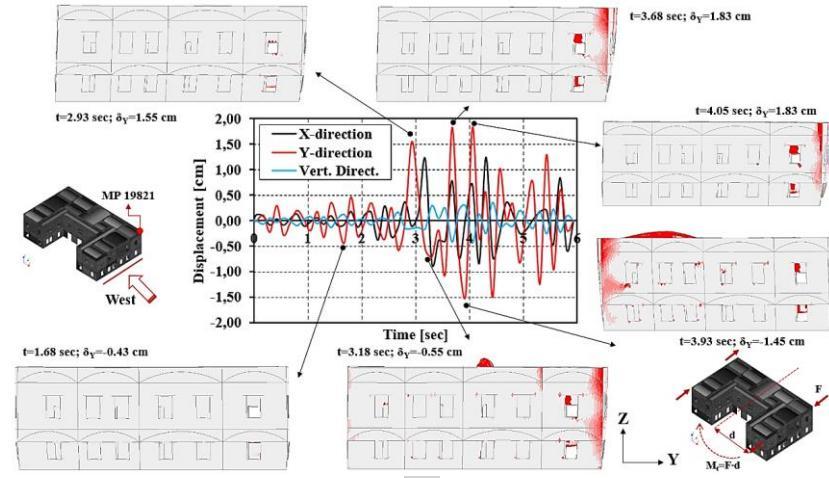
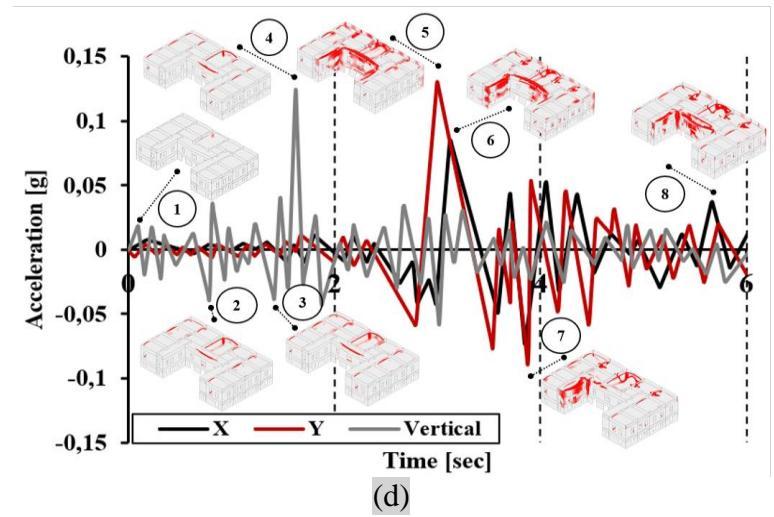
Figura 15: Corelarea avariilor obținute în timpul simulărilor numerice și cele observate la fața locului. Evoluția degradărilor in timpul acțiunii seismice

În final, avariile structurale obținute în urma simulărilor numerice au fost comparate cu cele reale, observate la castel după cutremurul din 1991. S-a observat că componenta verticala a seismului a indus in structura o stare de întindere si compresiune brusca care a afectat ciclic capacitatea portantă a materialului, generând astfel in structura avarii specifice. Componenta verticală a seismului a modificat local substanțial distribuția eforturilor de forfecare [43]. Deoarece componenta seismica verticală a acțiunii seismice își schimba direcția si intensitatea, ea provoacă o variație continuă a efortului axial, care influențează la rândul ei rezistența zidului la forfecare. O reprezentare a calibrării avariilor între cele obținute in timpul simulărilor numerice si cele observate la fața locului este prezentată în Fig. 15.

Se remarcă faptul că avariile obținute în urma simulărilor numerice sunt similare de cele înregistrate de clădirea existenta. Se poate observa cum componentele verticale ale cutremurului în primele două secunde afectează predominant structurile orizontale: planșee, arce, bolti si produc fisuri verticale in pereți. Ulterior, odată cu apariția undelor seismice orizontale, avariile încep sa apară fisuri diagonale si in pereții portanți [47].

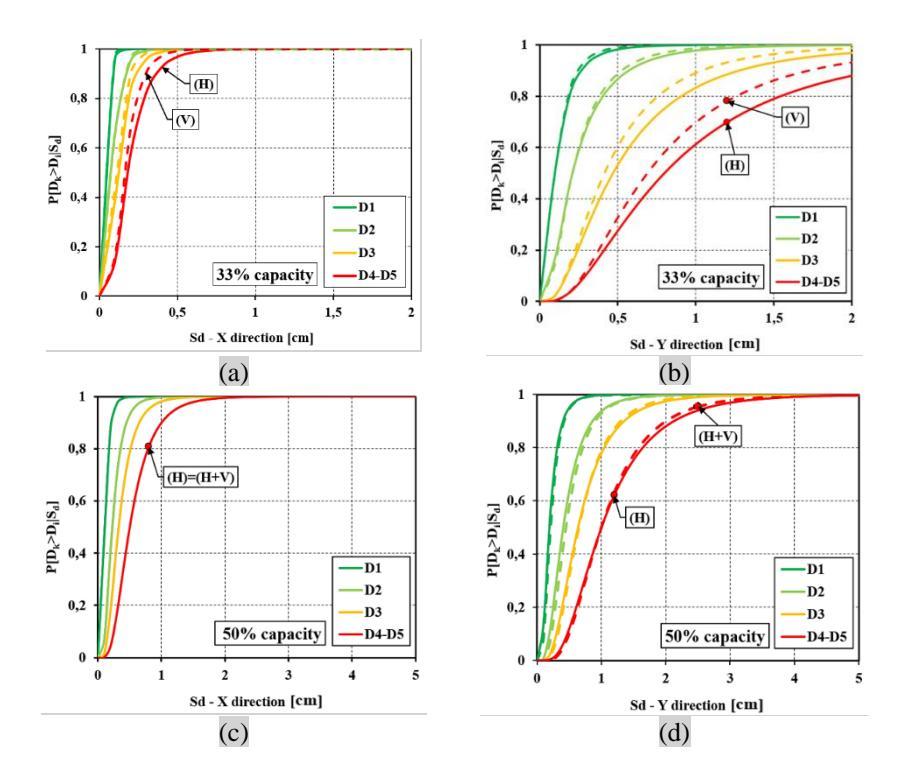
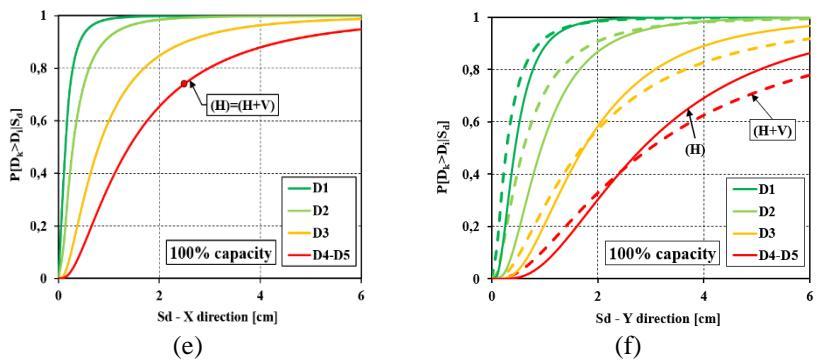
Figura 16: Curbele de fragilitate dezvoltate pentru scenariul (H) - (linie continuă) și (V) - (linie punctată) pentru un nivel diferit al capacitații portante.

Capitolul cinci propune in prima parte, pe baza simulărilor numerice efectuate, curbele de fragilitate și vulnerabilitate pentru aceste clădiri solicitate de cutremure de suprafață. Curbele de fragilitate au fost reprezentate grafic în Fig. 16.

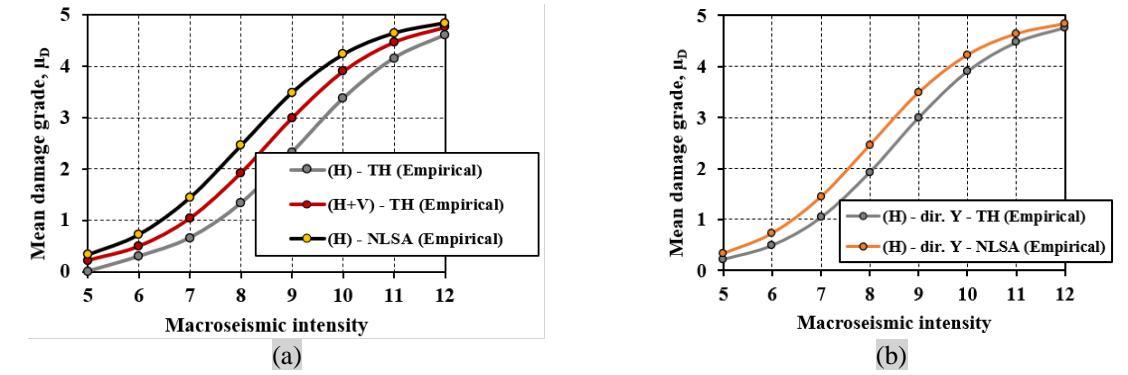
Figura 17: Curbele de fragilitate [53].

S-a observat că pentru un cutremur de mică adâncime, cu o magnitudine Mw = 5,5, intensitatea seismică a fost VII-VIII, ceea ce corespunde unor grade de avariere D3-D4 (multe clădiri au fisuri grave localizate în zidurile portante). Curbele de vulnerabilitate conform formulei inițiale propuse de [53] luând în considerare cele doua scenarii sunt prezentate în Fig. 17.

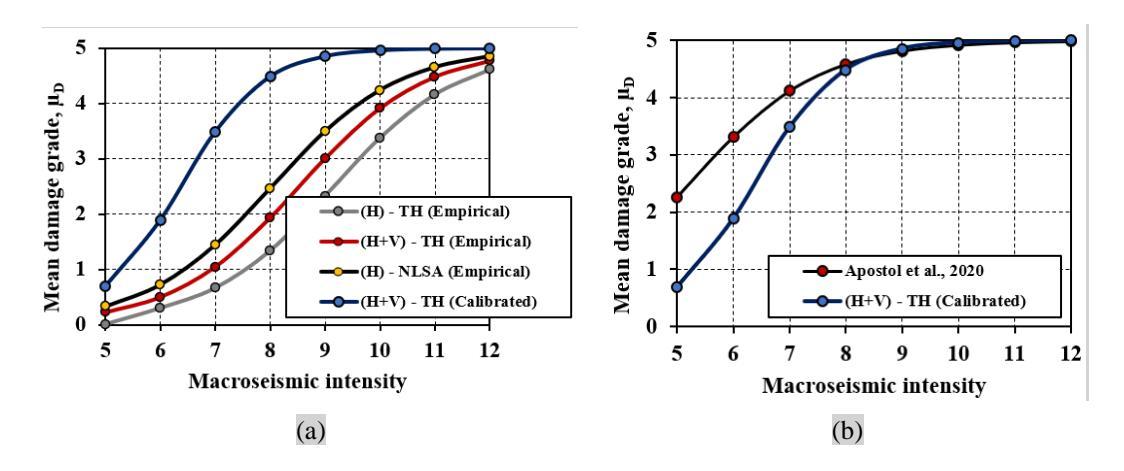
Figura 18: Curbe de vulnerabilitate tipologice calibrate [54].

Formulele propuse de [53] nu au surprins pe deplin nivelul de avariere care a avut loc pentru intensitatea macroseismică egală cu VII-VIII, subestimând daunele reale detectate după evenimentul seismic din anul 1991. Teza propune o noi valori ale factorilor din formula matematică de calcul a gradului mediu de avariere. Astfel se propune: (i) o noua valoare a factorului de corecție relativa la concavitatea curbei egală cu 14,00; (ii) o noua valoare a factorului de corecție care ia în considerare variația pantei curbei egală cu 12.10; (iii) valoarea factorului de comportament Q = 1,5, rezultata din analiza time-history. Curbele de vulnerabilitate sunt prezentate în Fig. 18.

Formula propusă, daca e comparata cu formula din metoda propusă de [54] oferă rezultate mai aproape de comportarea reala a structurii solicitata de un cutremur de suprafață. Metodologia propusă în această teză poate fi utilizată in evaluarea vulnerabilității seismice a altor clădiri istorice de zidărie caracterizate de aceleași seisme si tehnici de construcție. Cercetările indica in mod clar ca efectele undelor seismice verticale ale cutremurelor de suprafață asupra clădirilor istorice, constituie un factor de risc ridicat ce trebuie luat în considerare în analiza si proiectarea seismica a clădirilor din zidărie de cărămidă nearmata.
